Fini, les fuites : les pompes à eau MEYLE-HD mettent fin aux frustrations au garage !

21 nouvelles pompes à eau MEYLE, en qualité HD, pour de nombreux modèles de VW et Porsche.

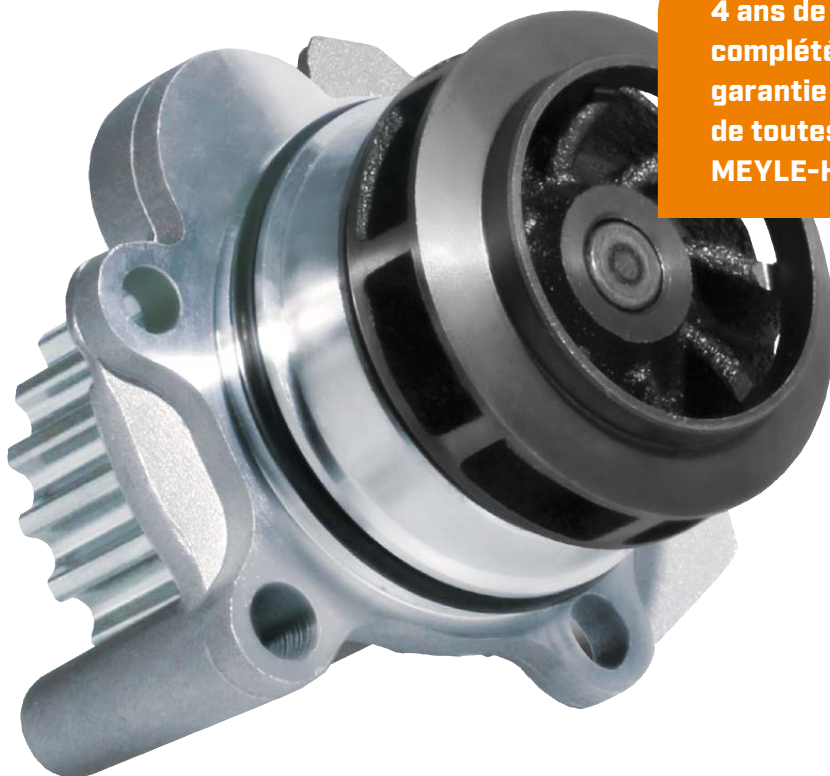
- Made in Germany
- Garniture mécanique d'étanchéité anti-usure extrême, en qualité ED, avec appariement de glissement SiC/SiC [carbure de silicium] et haute résistance aux matériaux à effet abrasif.
- Joint du boîtier résistant aux températures élevées.
- Paliers de pompe à eau, en qualité de première monte
- 4 ans de garantie et complétée de 100 000 miles
garantie de performance de toutes les pompes à eau MEYLE-HD*
